Tema: Estruturas de Aço e Mistas de Aço e Concreto

**Os Efeitos da Amplitude Térmica do Ambiente em Estruturas de Aço para Edificações:  
Um Estudo de Caso**

## **The Effects of Environmental Thermal Amplitude on Steel Structures for Buildings: A Case Study**

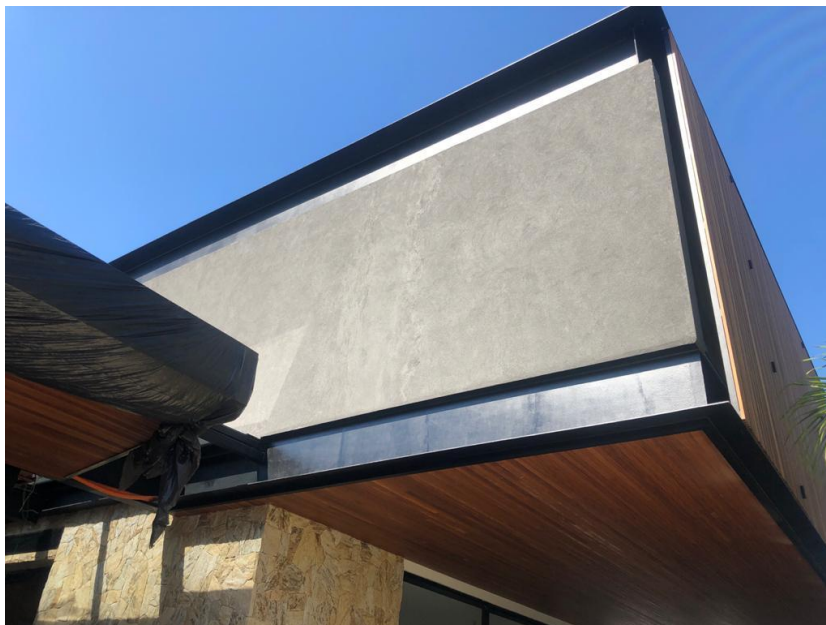
O presente artigo refere-se a um caso real de inspeção técnica em uma residência de alto padrão em condomínio situado no município do Rio de Janeiro, solicitada devido às patologias ocorridas nas alvenarias do segundo pavimento da edificação. Foram observadas rachaduras verticais na parte interna das paredes do segundo pavimento, exatamente na direção do perfil metálico da coluna, conforme indicado na Figura 1 e na Figura 2.

*Figura 1 - Fachada lateral da residência*

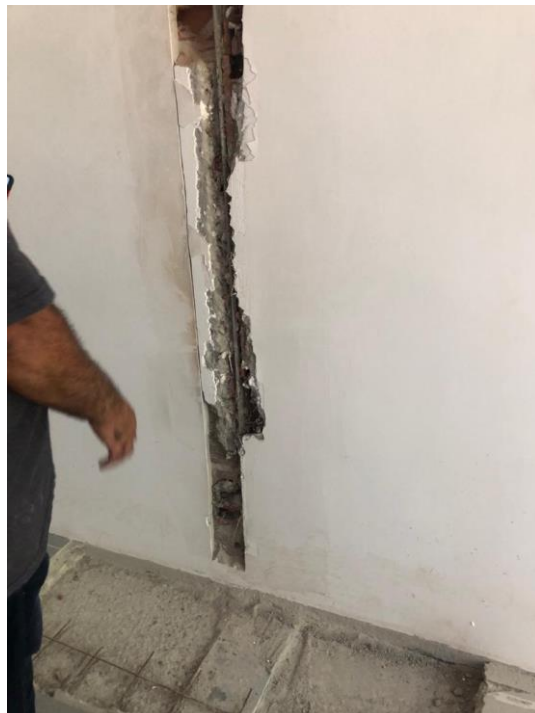
Figura 2 - Local da abertura de fissura na vedação (vista interna).

Na ocasião da vistoria verificou-se a abertura de rachaduras de aproximadamente 2mm na linha das colunas metálicas do pavimento superior, junto aos balanços da estrutura.

Considerando que a variação de temperatura no aço causa deformações, e que os materiais se dilatam de forma diferente de acordo com o seu coeficiente de dilatação térmica, pressupõe-se que a abertura de rachaduras nas alvenarias pode se dar por movimentação de efeitos térmicos.

Foi observado que as deformações, quando considerada a temperatura, foram compatíveis com as fissuras encontradas no momento da vistoria. Com isso, supõe-se que o efeito da temperatura tenha causado essa abertura. A estrutura foi modelada e foram testadas duas opções de intervenções, menos invasivas, de modo que não afetasse a fase em que a obra se encontrava. Visando evitar impactos arquitetônicos na fachada, considerou-se apropriada a intervenção na cobertura, através do atirantamento.

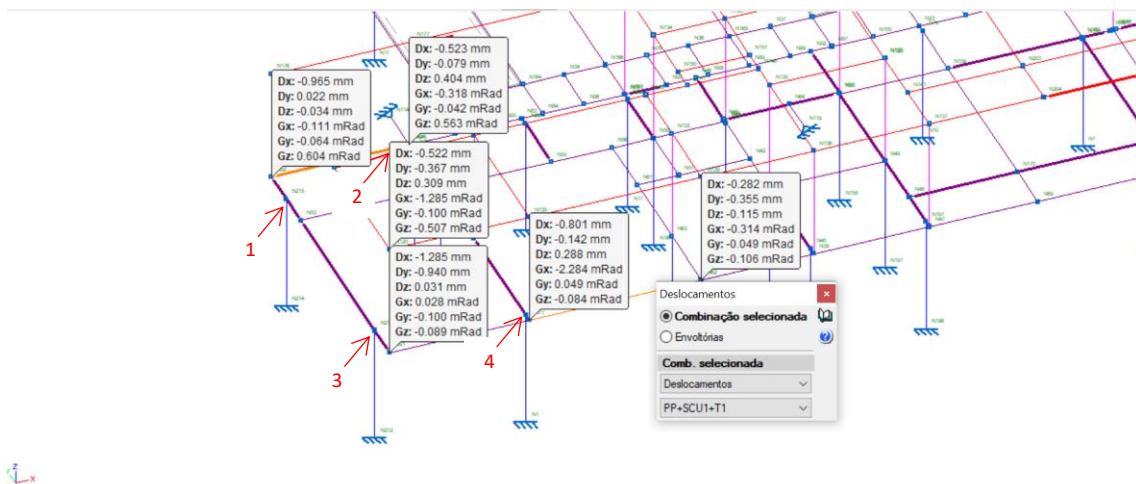
Os resultados dos deslocamentos sem pilares e com pilares podem ser comparados nas Figura 8 e Figura 9.

Figura 9 - Deslocamento dos nós com os pilares em perfil H.

A Tabela 1 apresenta as verificações quanto aos deslocamentos iniciais (sem pilares) e os deslocamentos após a consideração dos pilares. Pode-se constatar que os mesmos diminuíram consideravelmente após inserir os dois pilares no vão de balanço da estrutura.
