Tema: Montagem de estruturas metálicas com ligações parafusadas

ABORDAGEM DOS PRINCIPAIS DESVIOS EXECUTIVOS EM LIGAÇÕES PARAFUSADAS NA MONTAGEM DE ESTRUTURAS METÁLICAS

MAIN EXECUTIVE DEVIATIONS REPORTED IN STEEL BOLTED CONNECTIONS: A CASE OF STUDY

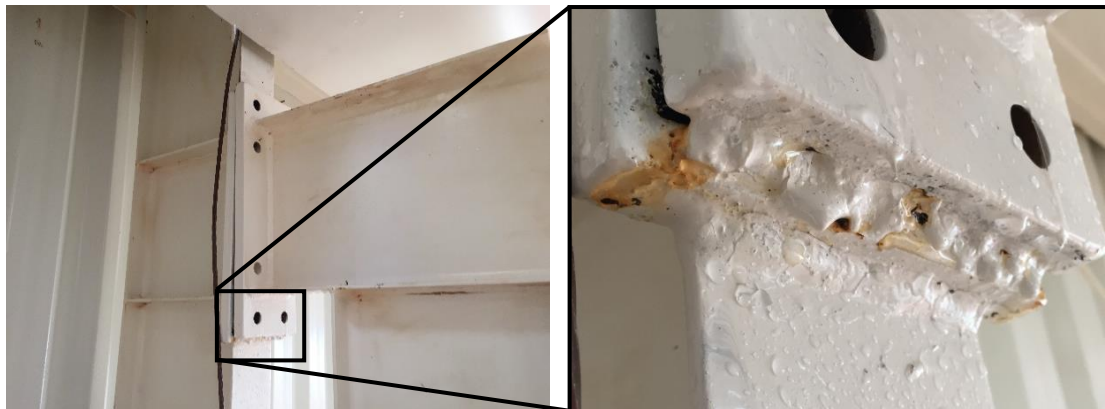
Figura 02 – Execução de solda em detrimento da utilização de parafusos conforme Figura 01

A execução de soldas ocorre em função da não linearidade entre as furações das chapas por motivos diversos, como por exemplo: desvio de locação na estrutura em concreto causando o deslocamento (vertical ou horizontal) de uma das partes da estrutura metálica ou erro na fabricação em uma ou ambas as chapas.

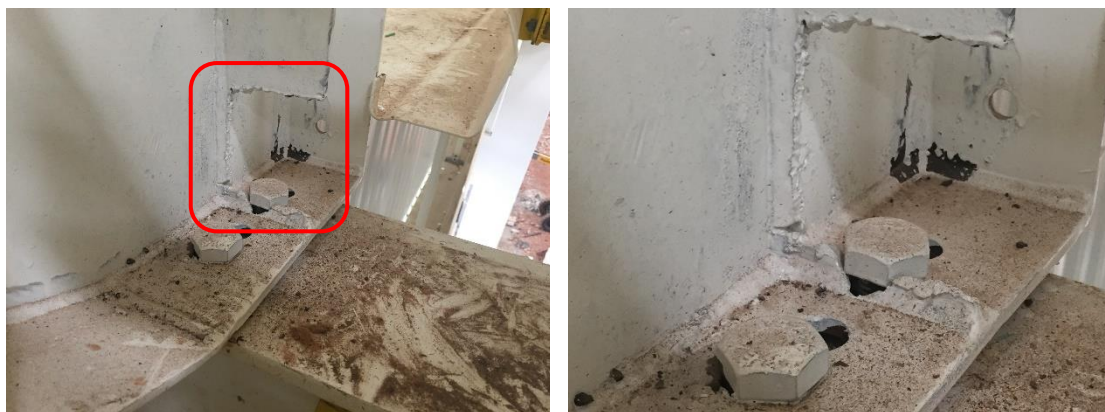
Figura 03 – Falta de linearidade entre furações com corte de enrijecedor e alargamento de furação - 01

Além do corte do enrijecedor, observa-se nas imagens das Figuras 03 e 04 o alargamento excessivo e sem controle das furações, através do oxicorte (maçarico).

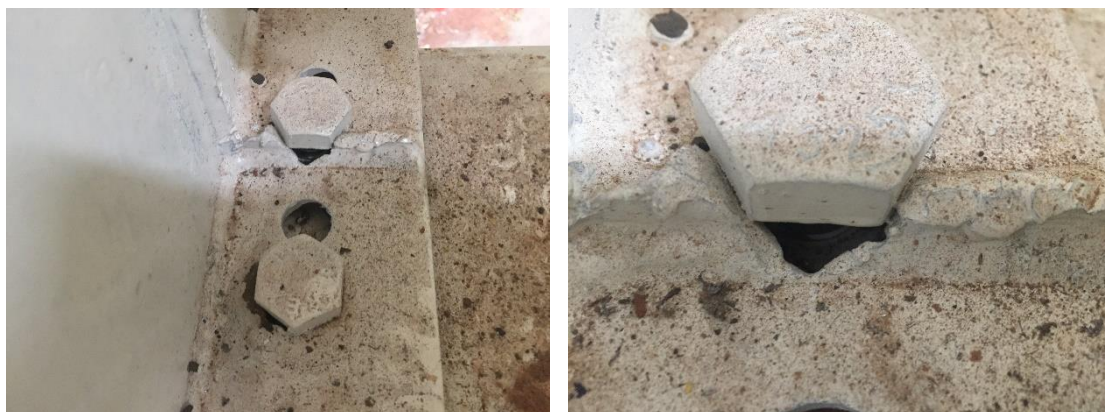
Figura 04 – Falta de linearidade entre furações com corte de enrijecedor e alargamento de furação - 02

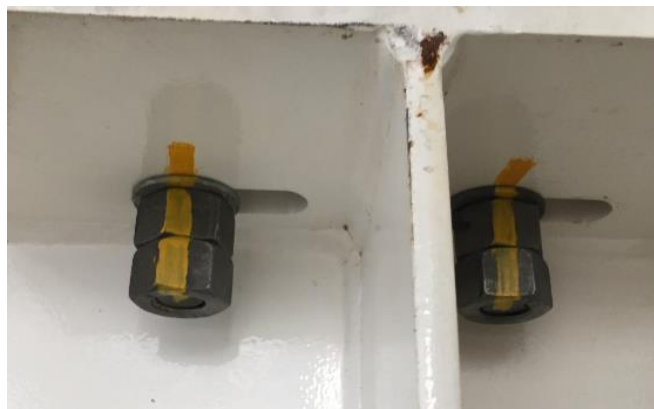
A ligação estrutural de apoio móvel não é comumente visualizada nas montagens, ao menos nesta gama de empreendimentos inspecionados. Talvez, justamente por isso, há o entendimento errôneo do montador em executar a ligação de maneira a não permitir a movimentação das estruturas conforme projetada. Na imagem abaixo, observa-se que além da colocação de porca e contraporca o montador procedeu com o controle de protensão inicial (torque), impedindo a movimentação da estrutura.

Figura 05 – Desvio no aperto do parafuso com impedimento de movimentação da estrutura

Constata-se em ambos os casos, o desvio de interpretação de projeto, pelo montador.

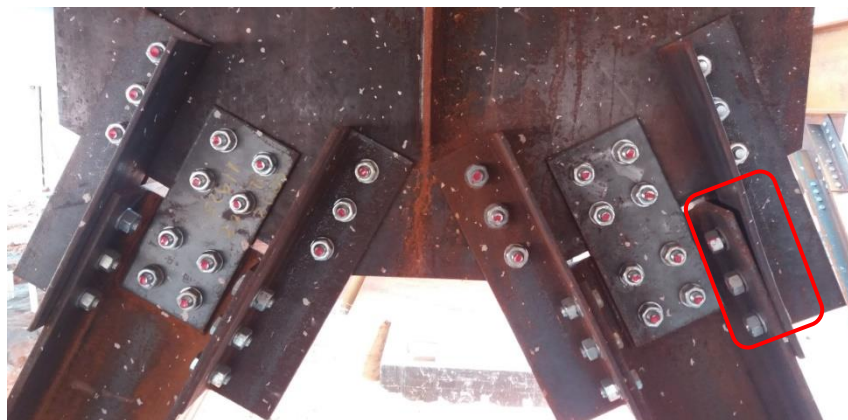
Identifica-se o aperto excessivo quando encontrado parafusos rompidos em obra e em chapas menos espessas com deformações após a ligação. Na maioria dos casos, isso ocorre em parafusos com diâmetro abaixo de 1", onde o montador pode tentar promover o ajuste de chapas de ligação através do aperto excessivo do parafuso. Isso ocorre também em pré-montagem, de treliças metálicas, quando uma das partes está com desaprumo ou desnível. Intuitivamente, o montador aplica aos parafusos o aperto na tentativa de ajustar as peças a serem ligadas, porém, podendo colocar os parafusos em regime de escoamento, imperceptível ao inspetor.

Figura 09 – Deformação em cantoneira de ligação

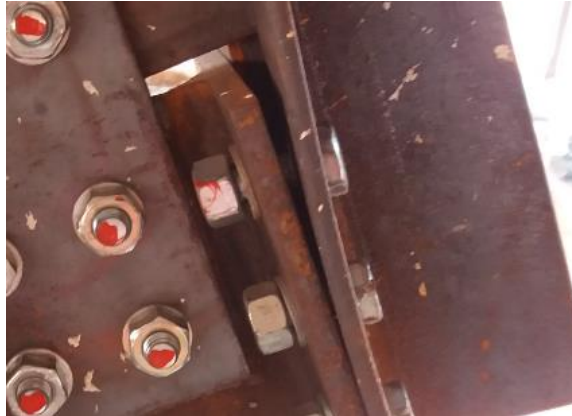
Figura 10 – Tentativa de ajuste de ligação através do aperto excessivo de parafusos

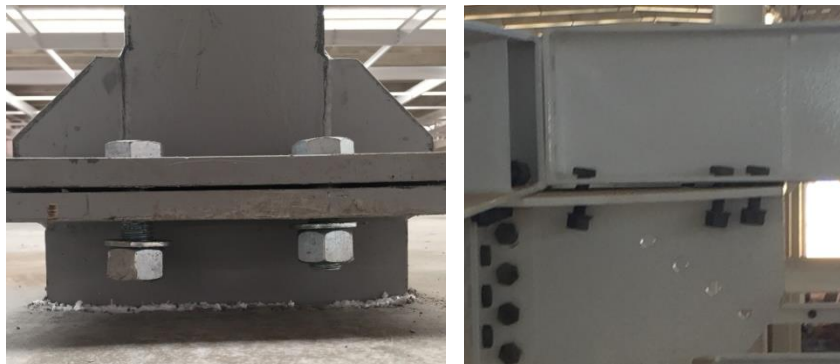
Conforme item 6.3.1 da NBR 8800 [2], considera-se aperto normal aquele que “pode ser obtido por alguns impactos de uma chave de impacto ou pelo esforço máximo de um operário usando uma chave normal, garantindo sempre firme contato entre as partes ligadas”. Por mais básico/simple que seja o procedimento de montagem de um parafuso, que deve culminar com o seu aperto, este desvio é sistematicamente recorrente na montagem de estruturas metálicas. Em entrevista aos montadores, não se observa justificativa plausível para a recorrência deste desvio. Exemplificação:

Figura 11 – Falta de aperto normal de parafusos – 01

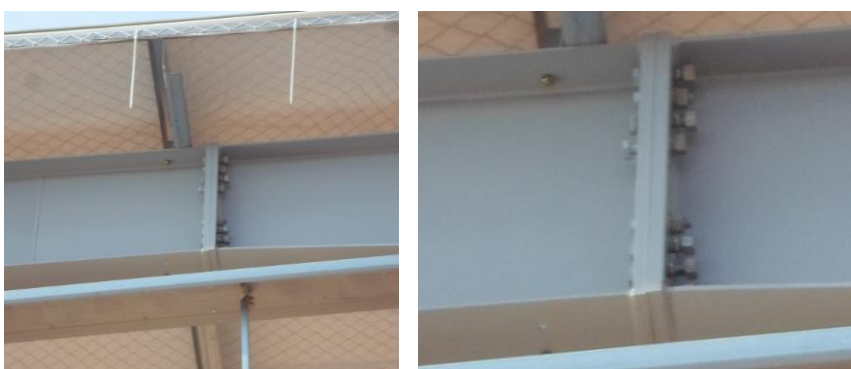
Figura 12 – Falta de aperto normal de parafusos – 02

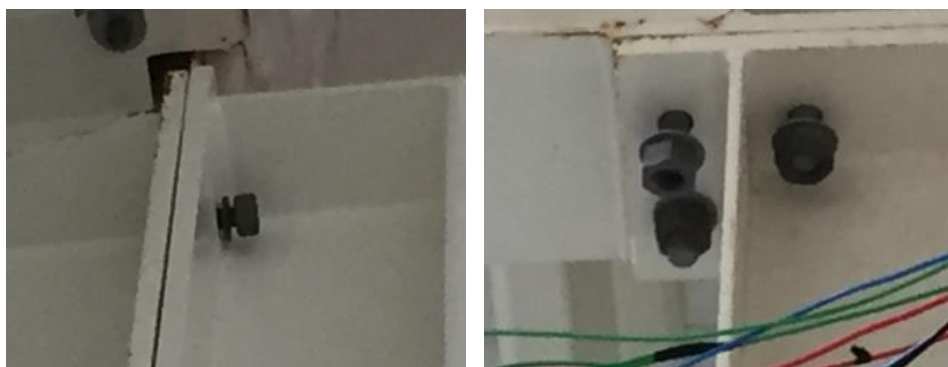
Figura 13 – Falta de aperto normal de parafusos – 03

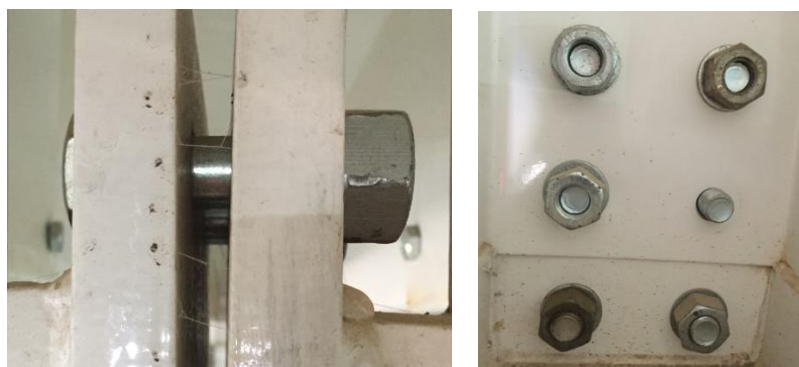
Figura 14 – Falta de aperto normal de parafusos – 04

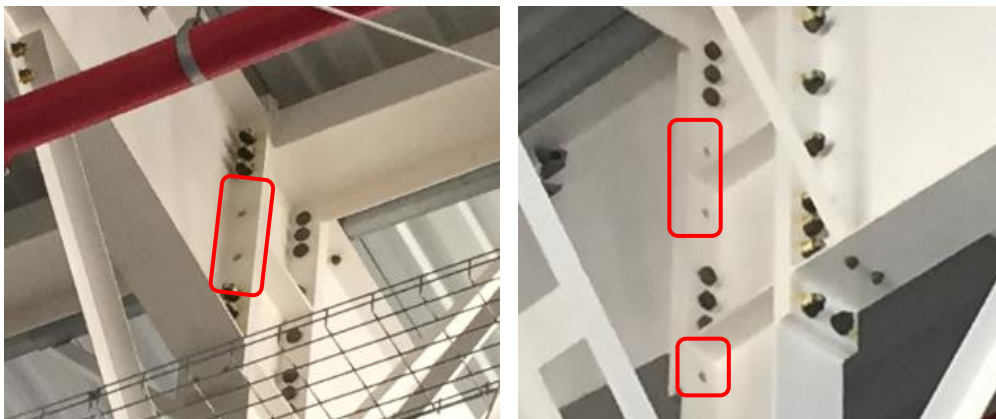
Por óbvio, não deveria ser mencionado falta de parafusos em ligações parafusadas. Contudo, trata-se de desvio sistêmico em inspeções na montagem de estruturas metálicas, salientando que foi considerado desvio neste quesito quando o empreendimento estivesse em iminência de sua utilização ou quando aquela ligação específica deveria estar concluída, mesmo antes do término total da montagem das estruturas metálicas do referido empreendimento. As justificativas dos montadores pela não colocação dos parafusos em tempo hábil às solicitações da ligação vão de falta de linearidade entre as furações, que podem ser devido a desvios fabris ou em estruturas em concreto que recebem as estruturas metálicas, ou alta do parafuso em obra no momento da pré-montagem.

Figura 15 – Falta de parafusos em ligação da estrutura principal – 01

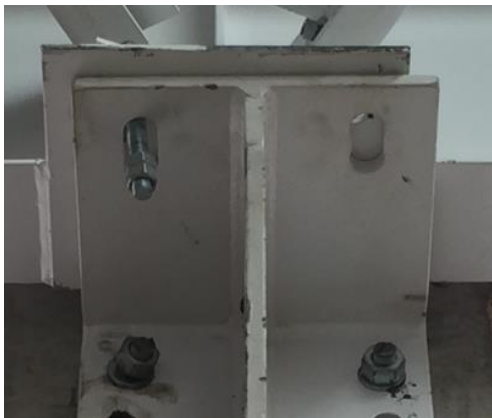
Figura 16 – Falta de parafusos em ligação da estrutura principal – 02

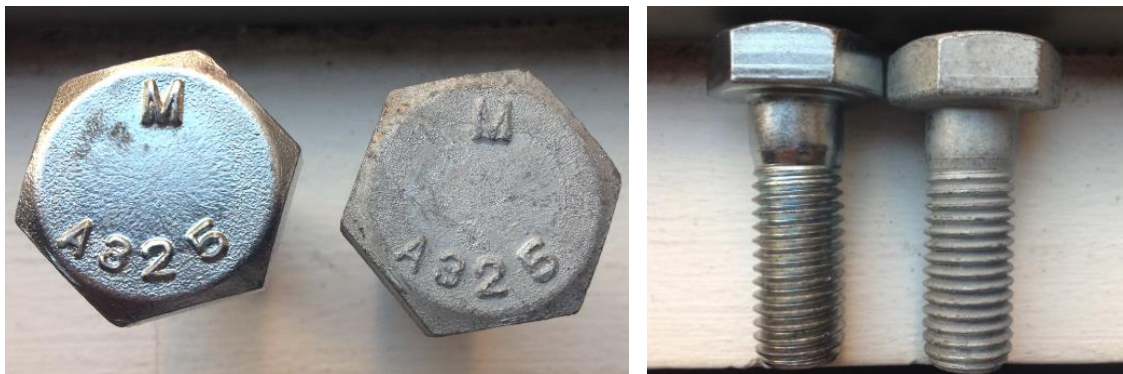
Em relação à especificação dos parafusos, os documentos diligenciados foram: informações nos projetos básicos; proposta técnica da fabricante/fornecedora das estruturas metálicas e projetos executivos de montagem. O exemplo a seguir é em relação à proposta técnica da fabricante/fornecedora. Na proposta constavam todos parafusos galvanizados a fogo. Contudo, em campo, haviam parafusos galvanizados a fogo e, com as mesmas dimensões, eletrolíticos. Além do desvio do produto vendido versus o fornecido, a mistura de parafusos causa a perda da rastreabilidade, visto que se tratam de lotes distintos.

Figura 18 – Parafusos A325 5/8" (Esq.) Eletrolítico e (Dir.) Galvanizado a fogo

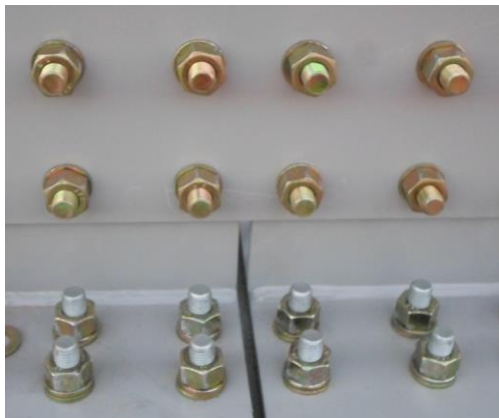
Neste mesmo empreendimento, ilustrado nas imagens das Figuras 14 e 15, foi observada a mistura, em uma mesma ligação de emenda de pilar, entre parafusos A325 e A490, porcas bicromatizadas e geomet.

Figura 21 – Mistura de parafusos e porcas com especificações diferentes

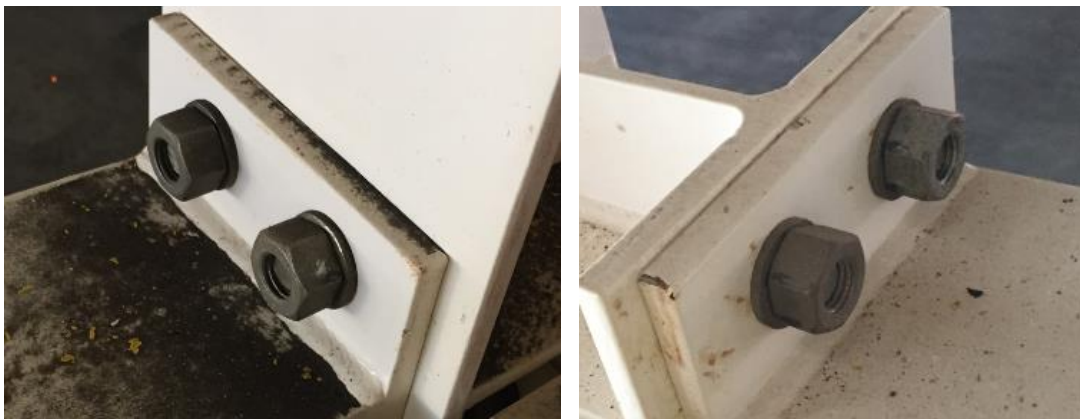
Neste quesito, observa-se desvios significativos por comprimento inferior ao necessário para garantia de preenchimento total da porca, conforme item 6.7.2.2 da NBR 8800 [2]: “O comprimento do parafuso deve ser tal que, após a instalação, sua extremidade coincida com ou ultrapasse a face externa da porca”. Contudo, como será visualizado na Figura 19, tem-se, em menor incidência, o desvio por não considerar corretamente o comprimento do fuste do parafuso, impossibilitando o seu aperto normal.

Figura 23 – Comprimento insuficiente de parafuso

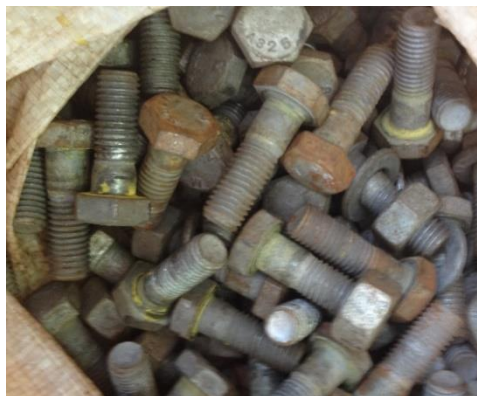
No caso da imagem abaixo, os parafusos já haviam sido retirados, antes da evidência de reutilização indevida, em função dos parafusos serem galvanizados a fogo. Contudo, optou-se pelo reporte deste desvio para compilação com os demais reportados anteriormente.

Figura 25 – Parafusos A325 galvanizados a fogo - reutilizados

Também, na gama total de montagens verificadas, em apenas uma obra ocorreu a necessidade de desmontagem e remontagem, na qual procedeu-se com a reutilização indevida de parafusos A325 galvanizados a fogo e já protendidos, estando em desacordo com o recomendado no item 6.7.4.7 da NBR 8800 [2], “os parafusos A325 galvanizados não podem ser reutilizados”.
